Feuerwehreinsatz in Rosdorf: Silo drohte zu platzen

An einem Getreidesilo in Rosdorf ist ein Riss festgestellt worden. Da ein Platzen des Behälters nicht ausgeschlossen werden konnte, ist der Bereich weiträumig abgesperrt worden, auch eine Bahnstrecke war betroffen. Es kam zu Behinderungen im Zugverkehr. Am frühen Abend konnten Züge wieder fahren.

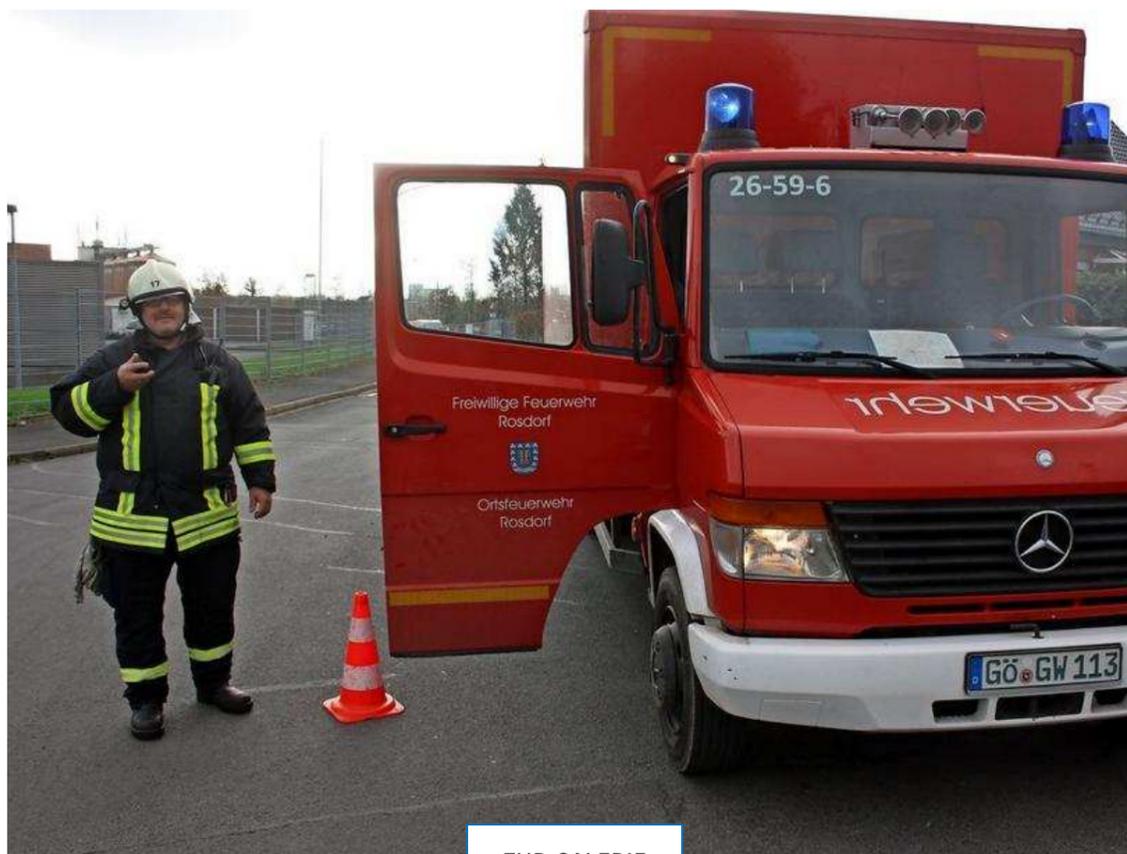
„Der Betreiber der Anlage hatte am Montagmorgen festgestellt, dass sich Getreide direkt am Silo befand. Bei einer Begutachtung stellte er einen etwa 30 Zentimeter langen Riss entlang einer Strebe fest und zwar im unteren Bereich des Silos“, erläuterte der Sprecher der Rosdorfer Ortsfeuerwehr, Christian Henke, gegenüber dem Tageblatt. In dem betroffenen Silo – es ist eins von insgesamt fünf – befanden sich hunderte Tonnen Getreide. Es gehört zu einer Anlage der Raiffeisen Warenhandel GmbH. Auch Rosdorfs Bürgermeister Sören Steinberg (SPD) war vor Ort, um sich über die Situation zu informieren.

Einsatz am Silo

Feuerwehrleute stabilisierten am Nachmittag den unteren Teil des Silos mit Spanngurten, wie sie für die Sicherung von LKW-Ladungen verwendet werden sowie mit Holzbohlen. Am späten Nachmittag sagte Henke, dass nun begonnen werde mit dem Ablassen des Getreides aus dem Silo, das könne zehn bis zwölf Stunden dauern. „Die Lage muss kontinuierlich beobachtet werden“, erklärte der Feuerwehr-Sprecher. Am Bahnhof Göttingen warteten indes zahlreiche Reisende auf den Schienenersatzverkehr Richtung Friedland.
